COMMSCOPE RUCKUS

本指南旨在概述 RUCKUS Cloud 的設置步驟,適用於產品的初次使用者。

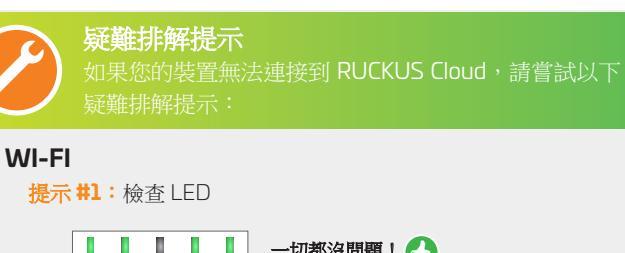
PWR DIR/CTI AIR 2.4G

PWR DIR/CTL AIR 2.4G 5G

一切都沒問題! 🥂

PWR 燈號緩慢閃爍: 區域網路 /DHCP/VLAN 問題。

DIR/CTL 燈號緩慢閃爍:

無法連接到網際網路。 請檢查防火牆設定。

2.4/5GHz 未亮起:

未在雲端中設定無線電

2.4/5GHz 呈現橘色: 沒有用戶端。 PWR DIR/CTL AIR 2.4G 5G

- 2. 插入 AP 並監控 AP 上的 LED 燈狀態 (請查看下方的 LED 提示)。
- 3. 您應該會在 5 到 10 分鐘內看到 AP 廣播您所建立的 SSID。
